Duikerbrug

Toelichting op onderzoek en mogelijkheden

9 september 2019

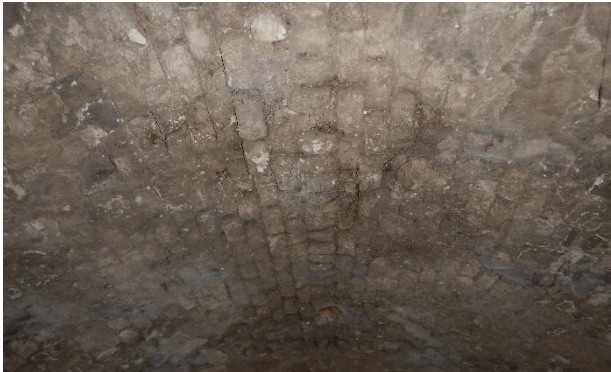
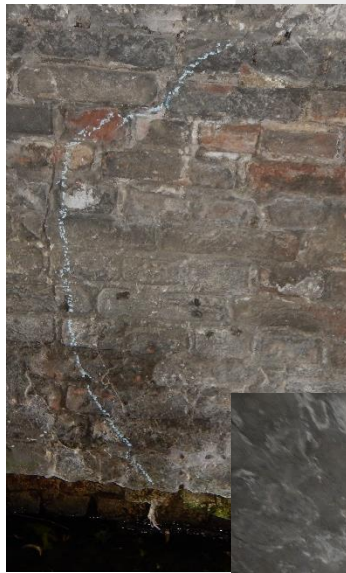
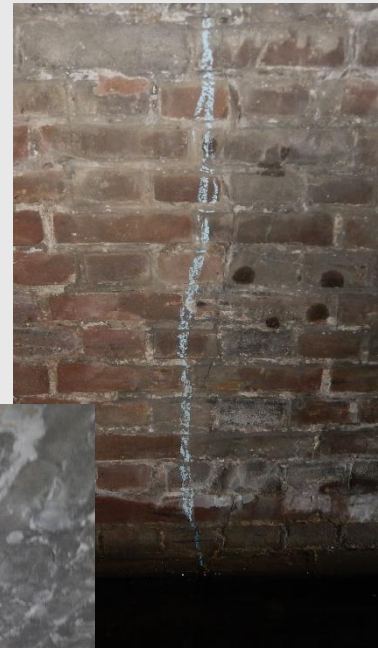
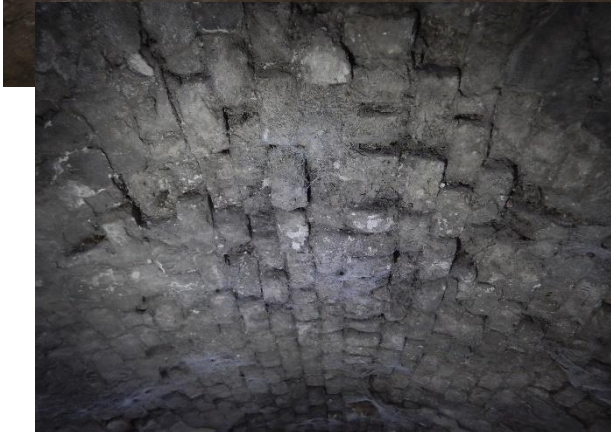
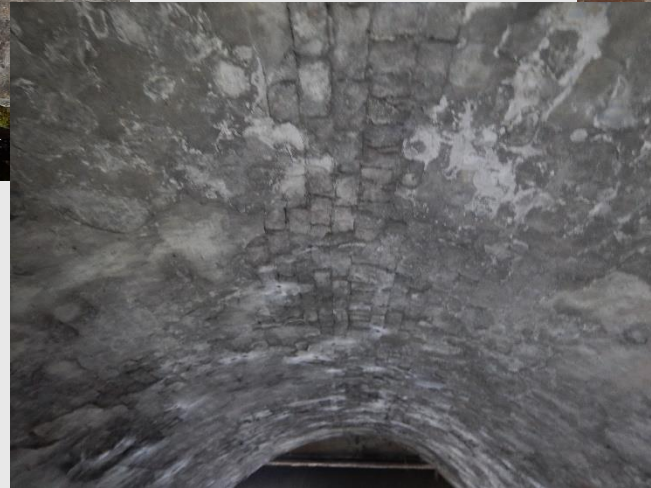
Kwaliteit van de huidige toog

- Onderzoek en conclusie kwaliteit stenen en metselwerk.
Wat zien wij?

- Theoretisch is het mogelijk om een toogconstructie te bouwen die voldoet aan de rekenkundig eisen
- Echter:
- Het metselwerk en stenen zijn in relatief slechte staat
- De toog zou opnieuw moeten worden opgebouwd met nieuwe stenen
- -> Historie wordt vervangen door nieuw

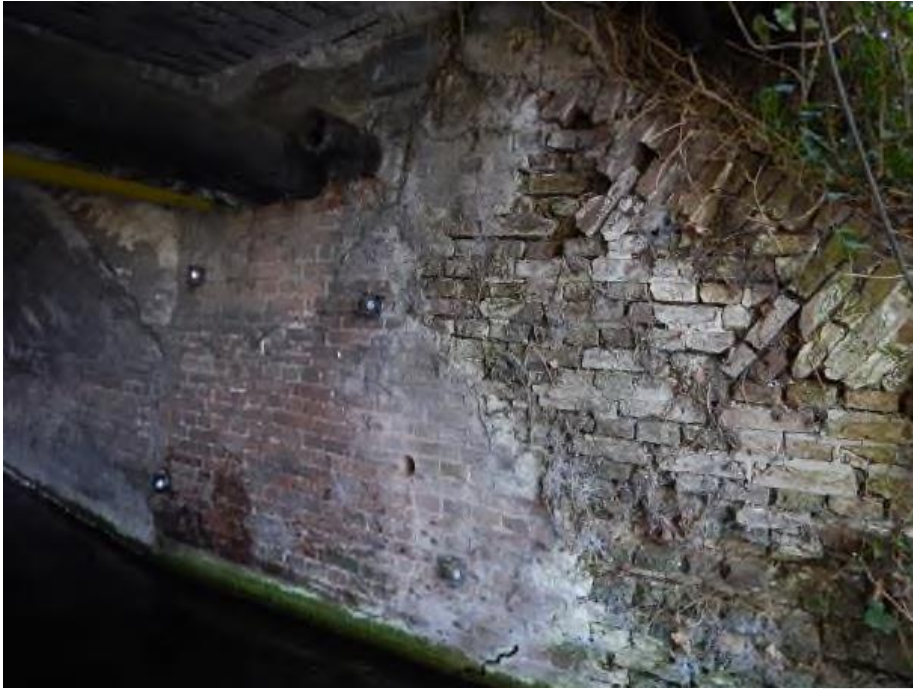
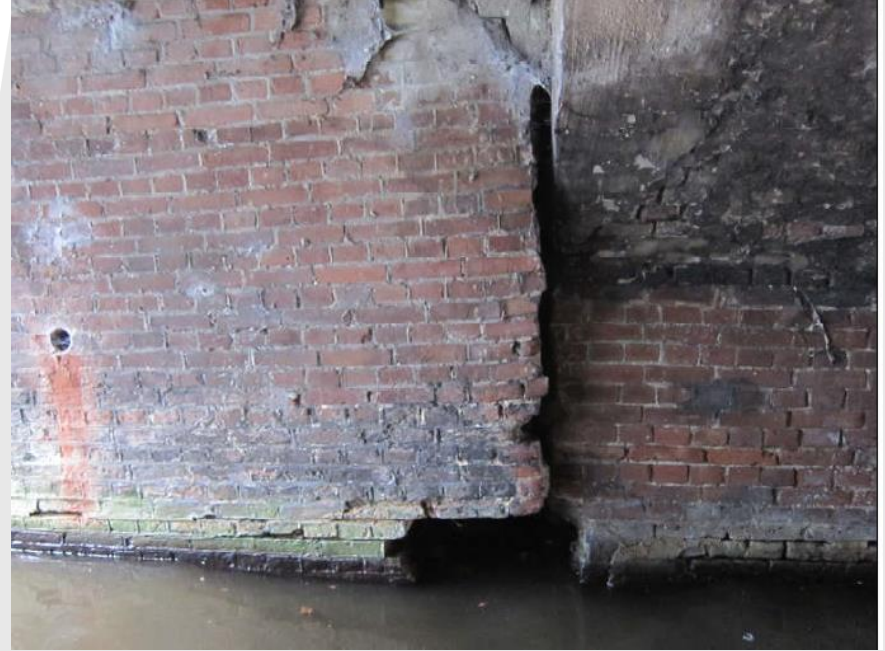
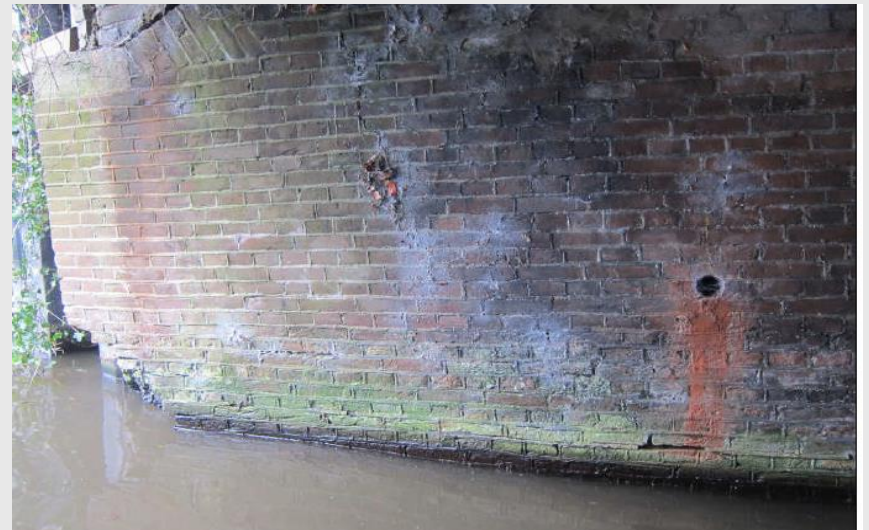
Kwaliteit van de vleugelwanden

- Belangrijke randvoorwaarden voor planning en ontwerp:
 - Nutsvoorzieningen maar beperkt af te schakelen
 - Gas kan niet uit in de winter,
 - Water kan niet uit in de zomer.
 - Liander HS heeft 1,5 jaar nodig voor voorbereiding en realisatie.
 - Er is geen ruimte buiten de brug voor het onderbrengen van omgelegde K&L
- De kabels en leidingen kunnen bij renovatie niet in het wegdek worden opgenomen omdat het wegdek dan te hoog uitkomt om aan te sluiten bij de bestaande situatie (wegaansluiting en woningen)
- -> Bij renovatie moeten ook de vleugelwanden terugkomen.
- -> De toog is niet zichtbaar
