Boominventarisatie en boomveiligheidscontrole

→ Citystone group BV
Almondeweg, Oegstgeest

Kenmerk	Boominventarisatie
Projectnummer	PFBL 23 006 FT
Datum	8 februari 2023
Status	Definitief

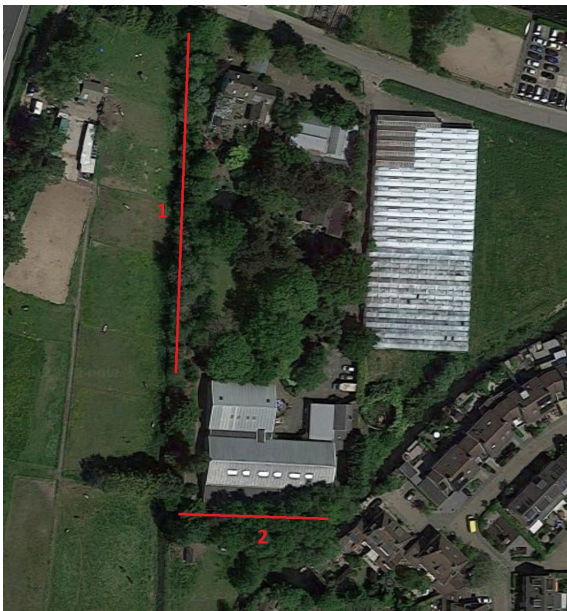
Figuur 2: Verdeling bosvakken

Dit vak bestaat uit verschillende boomsoorten waaronder Ulmus (iep), Salix (wilg) en Alnus (els).

De onderbeplanting bestaat voornamelijk uit hulst. De stamdiameters variëren tussen de 15-30 cm en de boomhoogte varieert tussen de categorie 6-12 meter en 12-18 meter. In dit vak zijn verschillende boomziekten aanwezig. Zo is er watermerkziekte en iepziekte geconstateerd. De eigenaar van het perceel heeft in de afgelopen jaren al meerdere zieke bomen verwijderd. De kwaliteit is over het algemeen matig. De bomen staan dicht op elkaar, door de onderlinge concurrentie hebben de bomen smalle kronen ontwikkeld en is er veel scheefgroei.

Dit vak is meer divers opgebouwd, de aanwezige boomsoorten zijn Acer (esdoorn), Alnus (els), Betula (berk), Crataegus (meidoorn), Populus (populier), Salix (wilg) en Quercus (eik). De onderbeplanting bestaat uit hulst, taxus, hazelaar en bramen. Ook hier staan de bomen dicht op elkaar, vanwege de onderlinge concurrentie hebben veel bomen smalle kronen ontwikkeld en is er scheefgroei. Vooral langs de watergang staan bomen met ernstige scheefstand. In het vak zijn meerdere bomen dood of aan het einde van hun levensduur. Er is veel grof dood hout aanwezig. Bomen van redelijke kwaliteit zijn de aanwezige eiken. Deze zouden als toekomstbomen aangemerkt kunnen worden. Het grootste gedeelte van de bomen heeft een stamdiameter tussen de 30-50 cm en de boomhoogtes bedragen tussen de 12-18 meter.

De kwaliteit van dit vak is als matig beoordeeld. Het advies is om de zieke bomen te verwijderen en grof dood hout te snoeien. De bomen die in dit vak staan zijn als niet waardevol beoordeeld. Deze beoordeling kan worden meegenomen in de planvorming voor het bouwproject om de groenstrook wel of niet te handhaven.

De eiken die in dit vak aanwezig zijn hebben een redelijke kwaliteit. Deze bomen kunnen als toekomstbomen worden aangemerkt. Vanwege de dichte structuur van het bosvak is het advies om een dunning uit te voeren. Hierdoor krijgen de eiken meer bovengrondse groei ruimte. De minder duurzame boomsoorten worden dan verwijderd, het gaat hier dan om o.a. de berk, populier en wilg. De bomen met scheefgroei langs de watergang moeten worden gekapt, evenals de bomen die dood zijn of aan het einde van hun levensduur. Door de eiken als boomvormers te handhaven in dit vak en een dunning uit te voeren, is er weer ruimte voor struikvormers. Op die manier zijn er meerdere lagen van beplanting aanwezig voor flora en fauna.

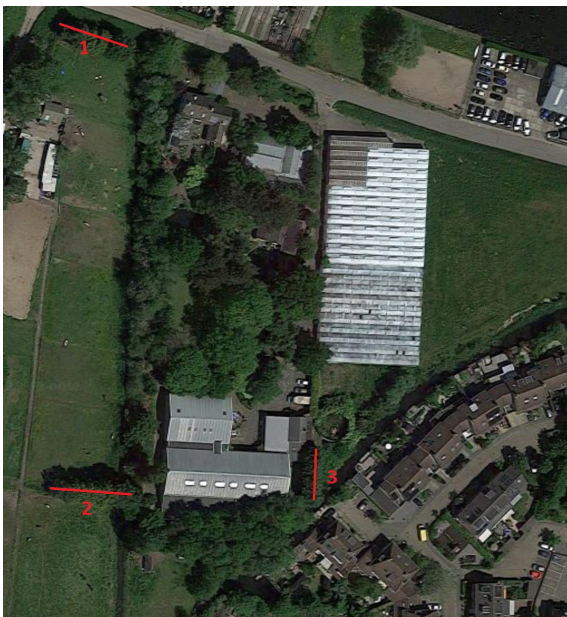
Figuur 3: Verdeling coniferen rijen

Op het perceel zijn in totaal 3 rijen coniferen aanwezig. Het algemene beeld van deze rijen is dat ze aan het einde van hun levensduur zijn. De kwaliteit is matig tot slecht. Er is uitval vanwege achteruitlopende condities en er zijn coniferen omgewaaid. Rij 3 is de enige rij die nog voldoende van kwaliteit is.

Het algemene beeld van de coniferen is dat ze als matig tot slecht zijn beoordeeld, ze zijn aan het einde van hun levensduur. De coniferen zijn als niet waardevol beoordeeld. Het advies is dan ook om deze bomen niet te behouden in de nieuwe situatie.
